240506-2

Катюша M240

### Ошибка черного тонера 200038-200039

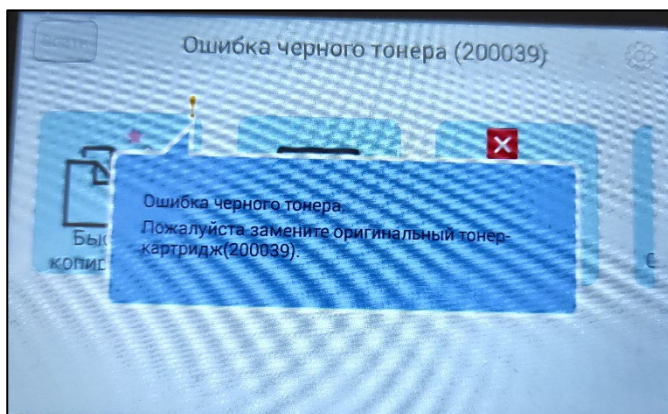
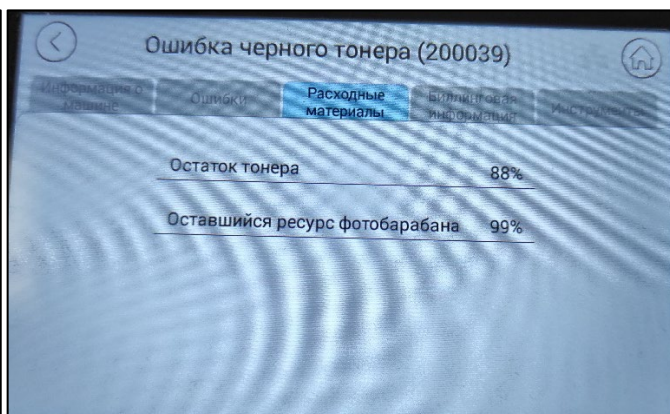
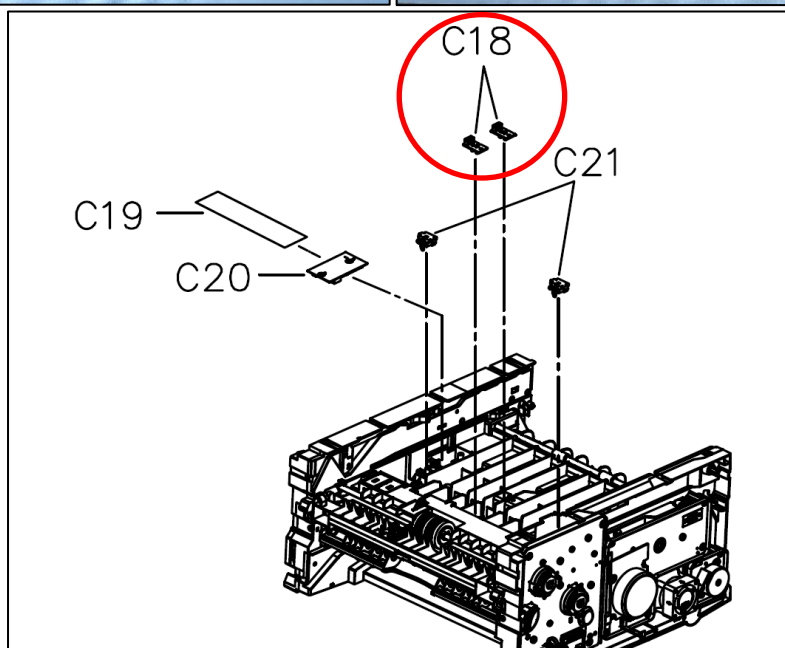
Данная ошибка может возникать в результате перекрытия или неисправности одного из датчиков регистрации (*P130-01-2006-00*). При этом при переходе на вкладку состояния расходных материалов видно, что уровень тонера и блока барабана отображается корректно.

Для устранения данной ошибки необходимо выполнить следующие действия:

1. Извлечь тонер-картридж. Проверить не загрязнены или не повреждены ли световоды оптических датчиков на тонер картридже. При необходимости заменить тонер-картридж.
2. Проверить тракт подачи бумаги перед узлом регистрации на наличие посторонних предметов. При необходимости удалить посторонние предметы.
3. Поменять местами оптические датчики. Включить МФУ и убедиться в изменении кода ошибки. Если код ошибки изменился оптический датчик (P130-01-2006-00) нуждается в замене.
