## Инструкция по модификации шлейфа

**Дефект:** шлейф CIS (CIS cable) в автоподатчике ADF - ошибка «Сканер: внутренняя ошибка №13».

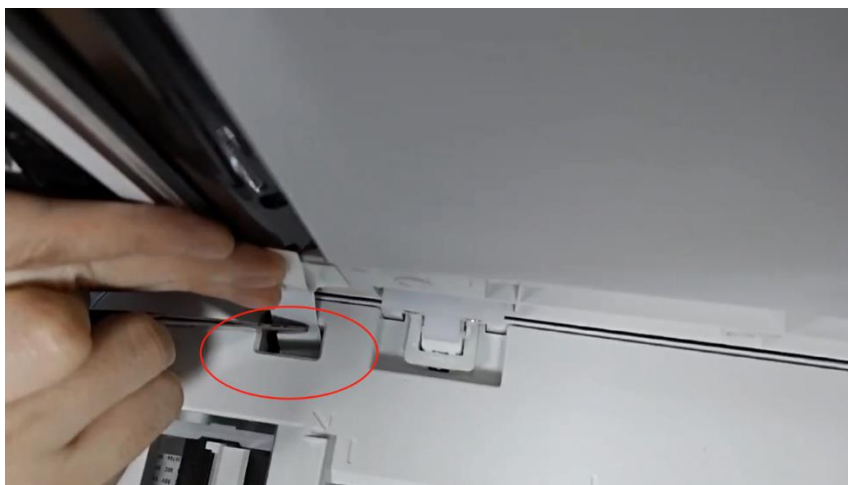
После замены защитной пластины в автоподатчике (ADF) на удлиненную версию в процессе многократного открытия/закрытия ADF шлейф CIS может складываться (иногда до 180°), что приводит к его повреждению и разрыву. В результате принтер выдает ошибку «Сканер: внутренняя ошибка №13».

После 500–1000 циклов открытия/закрытия ADF вероятность возникновения неисправности –100%.

Внедрение новой конструкции защитной пластины (сочетание длинной и короткой) с 20.11.2024.
