| | 230929-6 |
| | Катюша M130 |

Различия в главной плате и недокументированные ошибки  
(только для инженеров)

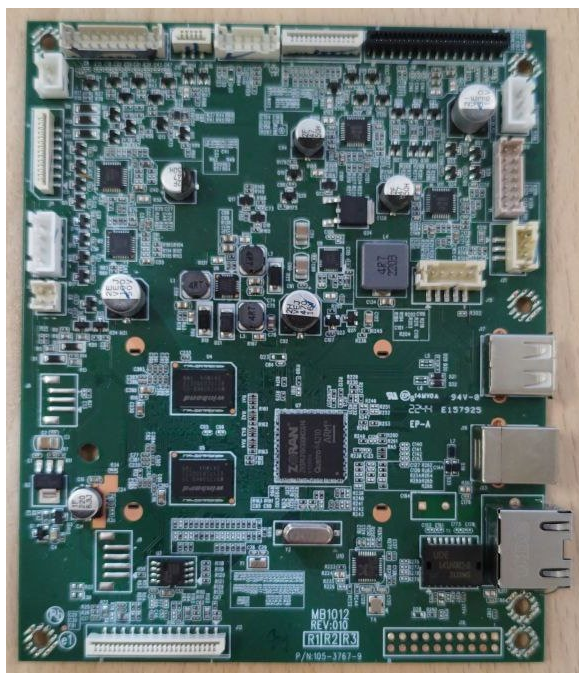
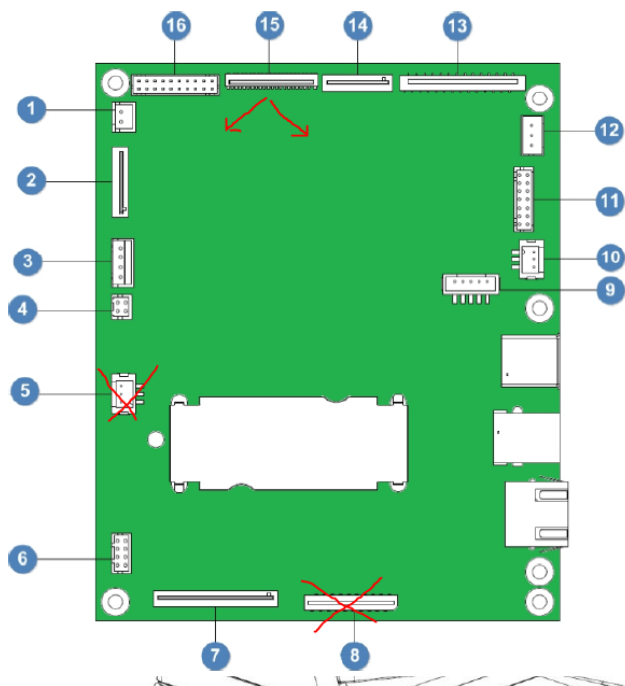
1.1.1 Главная плата, описанная в мануале, отличается от платы, стоящей в аппарате:

| 1 | Micro Switch(2P) |
| 2 | IFA99 |
| 3 | Main Motor(4P) |
| 4 | Thermistor(4P) |
| 5 | <del>Fan(3P)</del> |
| 6 | Page Separation |
| 7 | IFA98 |
| 8 | <del>FAX</del> |
| 9 | UI Host |
| 10 | Rear door open Sensor(3P) |
| 11 | ADF CONN |
| 12 | Exit Sensor(3P) |
| 13 | Scanner |
| 14 | UI |
| 15 | LSU |
| 16 | HV&LV Power supply (20P) |

В таблице ниже указаны возможные отказы при неисправности некоторых разъемов/шлейфов/узлов:

| <u>Номер разъема<br/>в мануале</u> | <u>Номер разъема<br/>на плате</u> | <u>Что отключает</u> | <u>Код<br/>ошибки</u> | <u>Что происходит</u> |
| 11 | J20 | Автоподатчик | Нет | Сканирование возможно только со стекла |
| 13 | J18 | CIS в сканере | #000001 | Аппарат находится в состоянии ошибки |
| 10 | J21 | Датчик открытия задней двери | Нет | При печати замятие бумаги с кодом Jam09 |
| 15 | J10 | Полигон-мотор в блоке лазера | Ошибка модуля принтера | Аппарат находится в состоянии ошибки при попытке копирования или печати |
| 15 | J11 | Лазерные диоды | Нет | Печать белого листа |
